Anexo XII: DIRETRIZES PARA INTERVENÇÕES OBRIGATÓRIAS

2. MARACANÃ

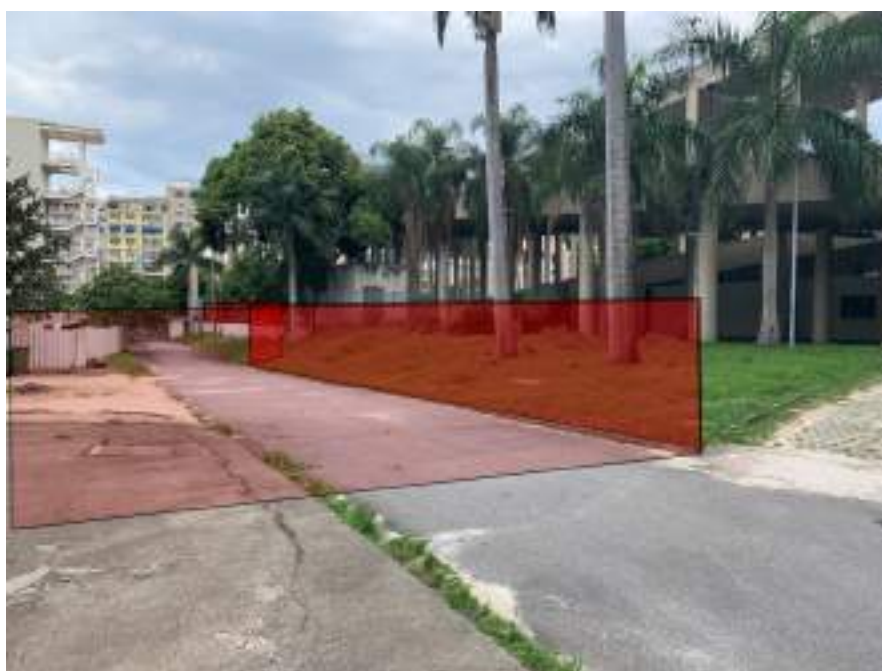
Figura 1: Criação de cercamento da nova rua e espaço do Parque Aquático Júlio Delamare, possibilitando isolamento total da instalação esportiva.

Detalhamento: Criação de um cercamento adequado nos mesmos padrões construtivos do Complexo (Belgo Securifor® ou equivalente) e instalação de entrada de água própria.

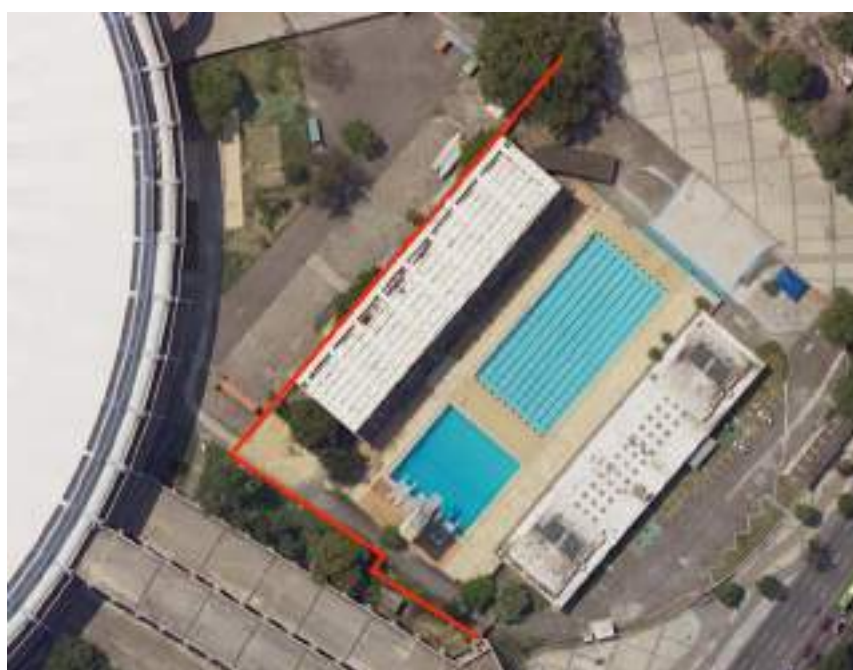
Figura 2: Criação de cercamento da nova rua e espaço do Parque Aquático Júlio Delamare, possibilitando isolamento total da instalação esportiva.

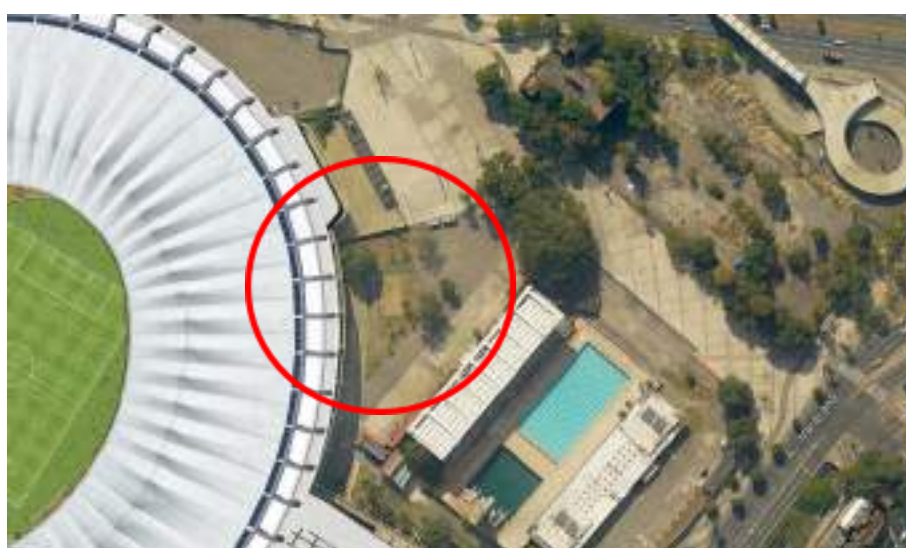
Figura 3: Localização do espaço Parque da Bola (ao lado da Rua Mata Machado)

Detalhamento: Criação de um cercamento adequado nos mesmos padrões construtivos do Complexo (Belgo Securifor® ou equivalente). Pavimentação e nivelamento de toda a área; Iluminação de suporte; Readequação do sistema de drenagem, em virtude do aumento das áreas de pisos impermeáveis; Distribuição de pontos de água e força de suporte aos eventos:

- Construção de gradil metálico delimitando a área
- Substituição e nivelamento de piso
- Execução de sistema de drenagem
- Execução de dutos técnicos
- Instalação de sistema de suporte de água e força elétrica
- Instalação de iluminação do pátio

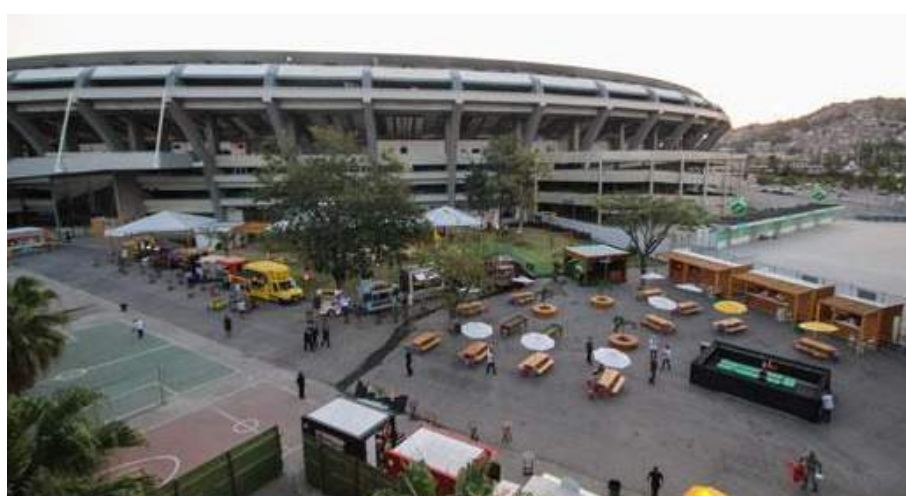
Figura 4: Parque da Bola em atividade em dia sem atividade esportiva no Estádio

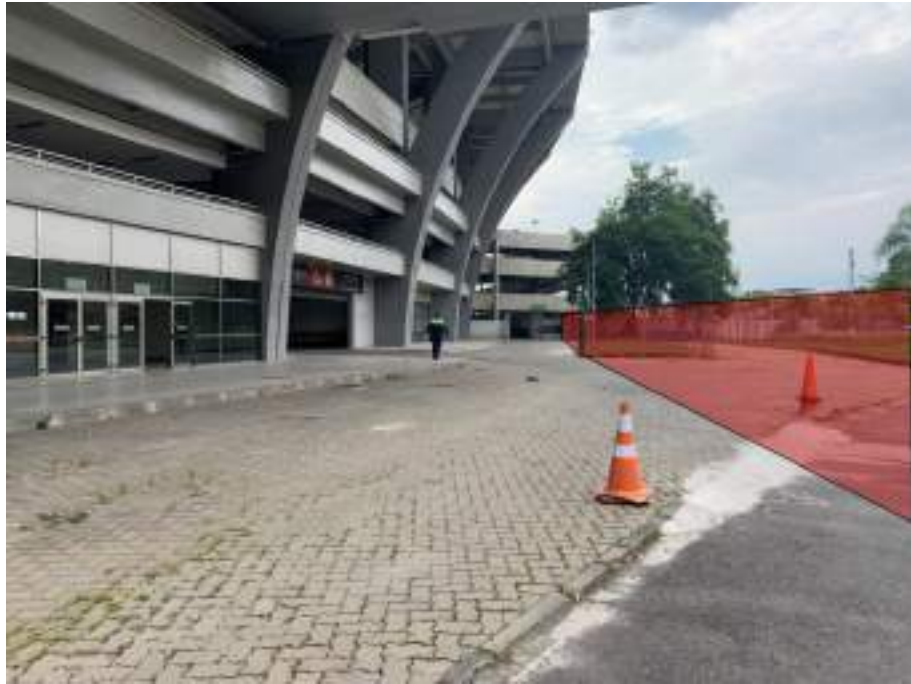
Figura 5: Cercamento e isolamento da operação do Parque da Bola

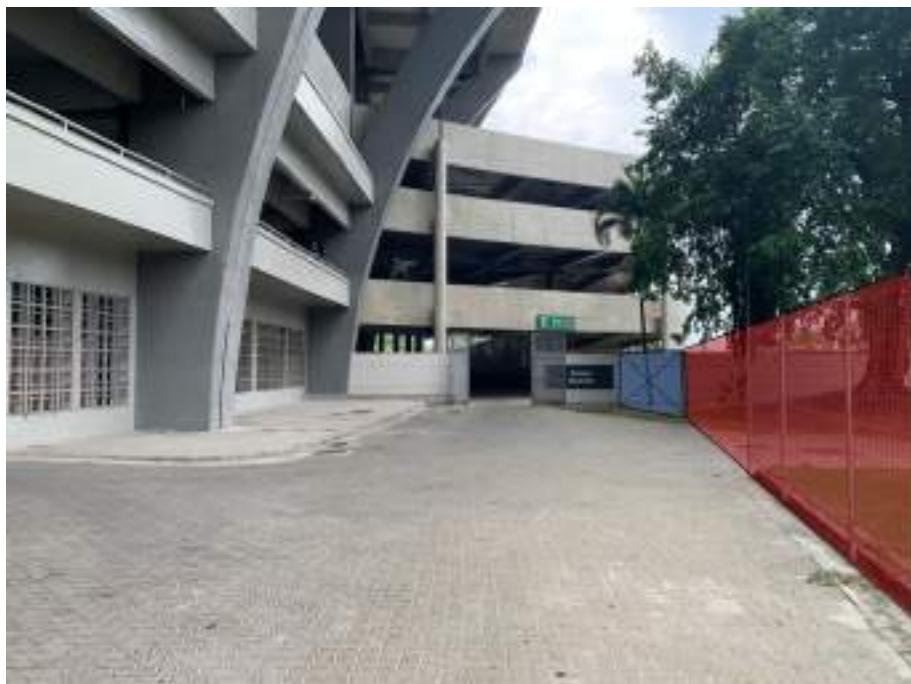
Figura 6: Criação de Portão de Acesso do Parque da Bola para dias de eventos esportivos aos espectadores da Bilheteria E e F

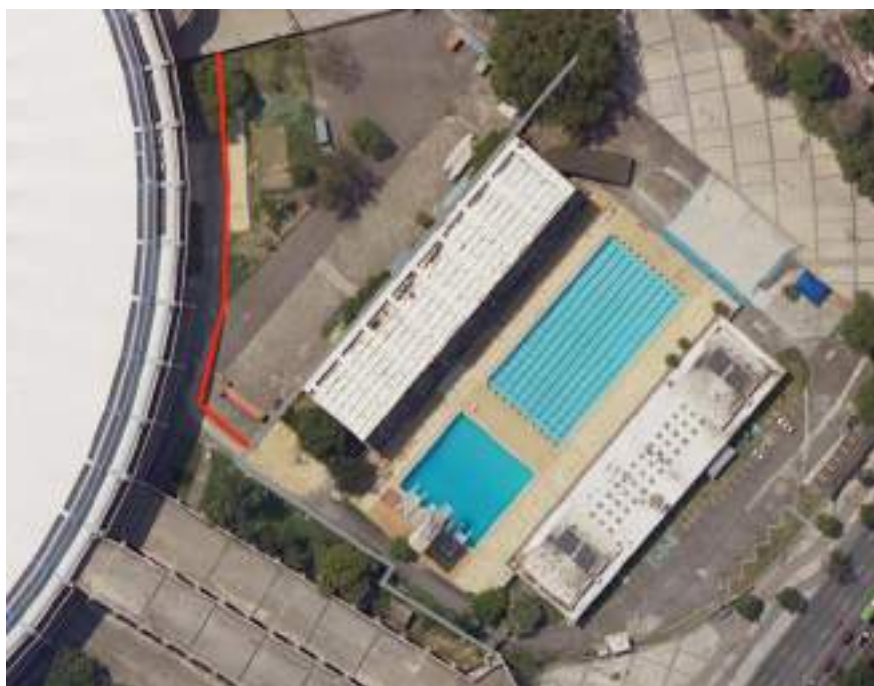
Figura 7: Cercamento Proposto para adequação do “Parque da Bola” e separação definitiva do Parque Aquático Júlio Delamare.

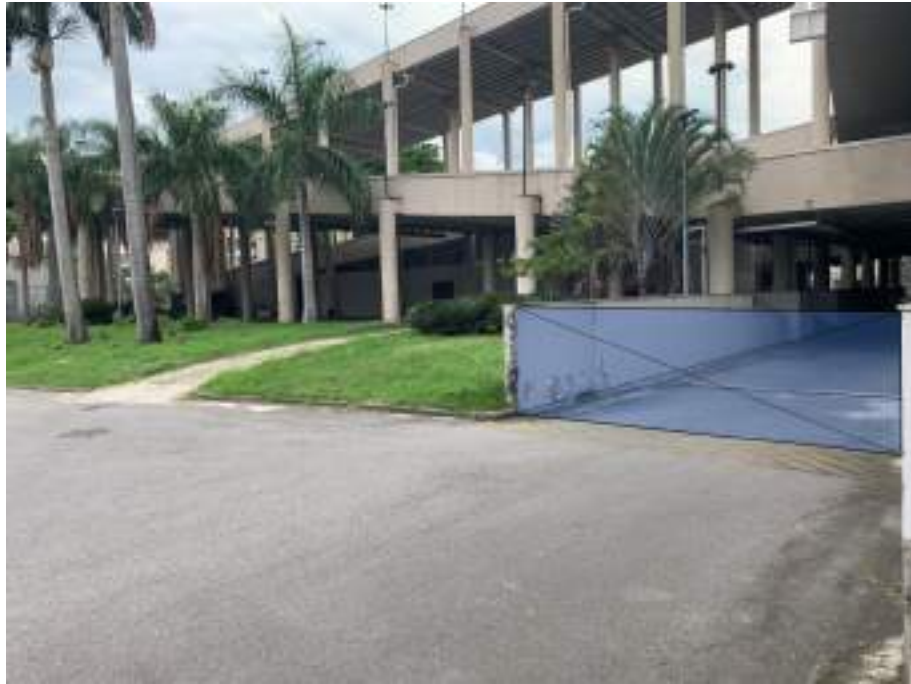
Figura 8: Portão de Acesso da embaixo da rampa do Lado Leste

Detalhamento: Instalação de cerca baixa e portão de acesso e controle nos mesmos padrões construtivos do Complexo (Belgo Nylonfor® ou equivalente).

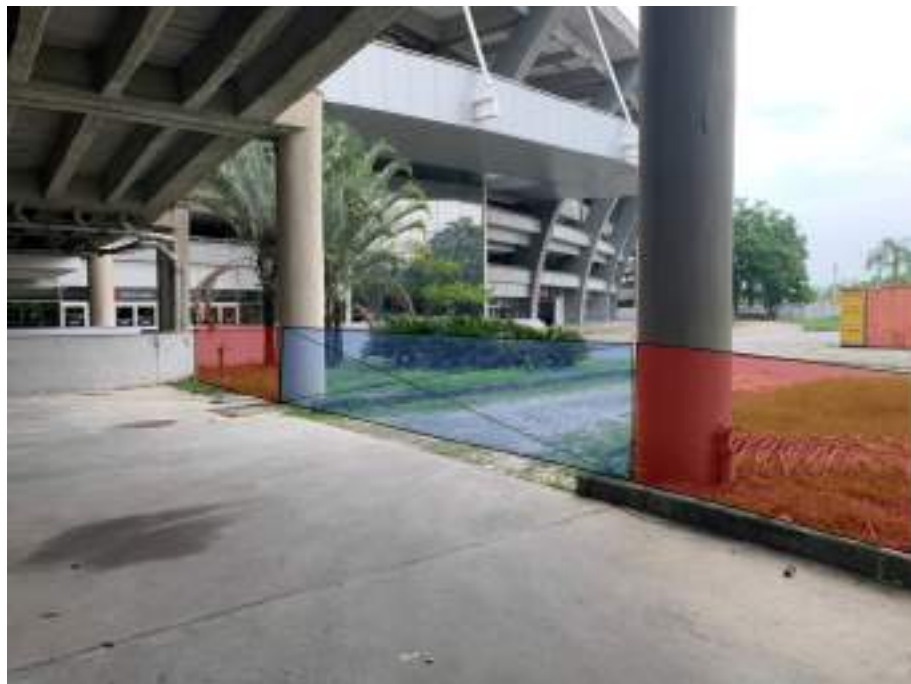
Figura 9: Isolamento do espaço e criação de portão, garantindo a operação independente do espaço e agregando à operação em dias de eventos esportivos no Estádio

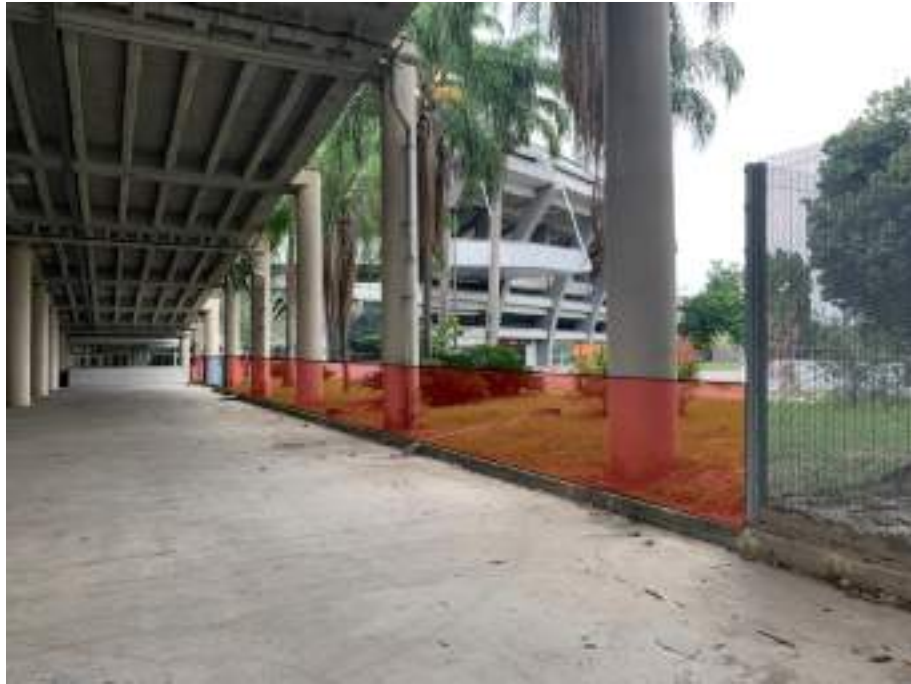
Figura 10: Detalhe do cercamento baixo (em vermelho) e portão de acesso (em azul)

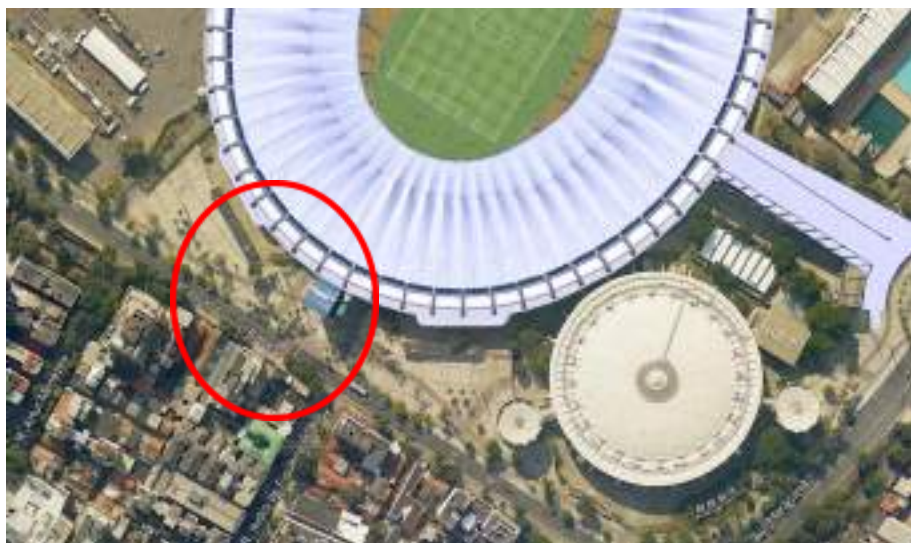
Figura 11: Localização do Museu de Futebol do Maracanã na Torre de Vidro

Detalhamento: Transferência do acervo histórico com a recriação do Museu do Futebol no 3º Pavimento do setor sul, com acesso pela torre de vidro.

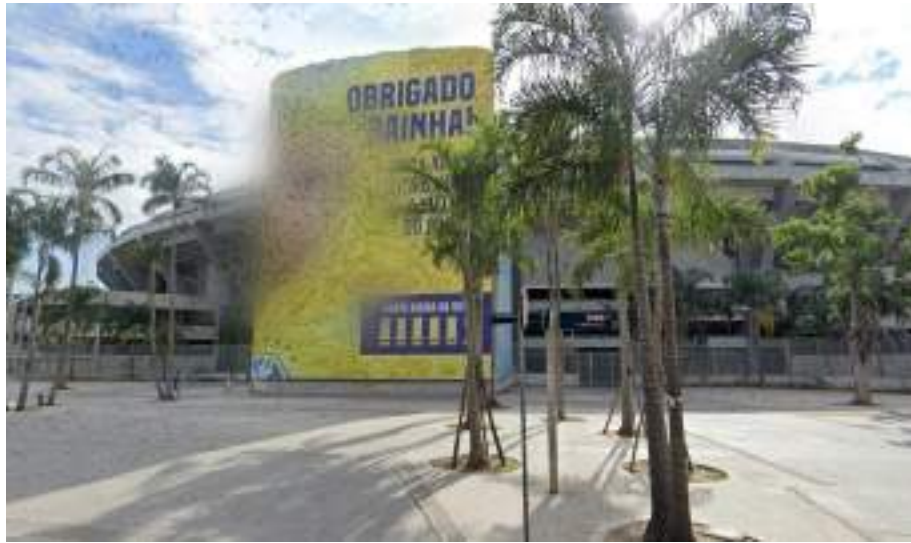
Figura 12: Frente da Torre de Vidro onde será transferido o acervo do Museu do Futebol do Maracanã

A torre de vidro deverá passar por uma revisão a fim de detectar falhas nas instalações dos vidros da fachada e no sistema de iluminação.

Os elevadores e escadas rolantes também devem ser revisados, modernizados se necessário e colocados 100% operacionais.

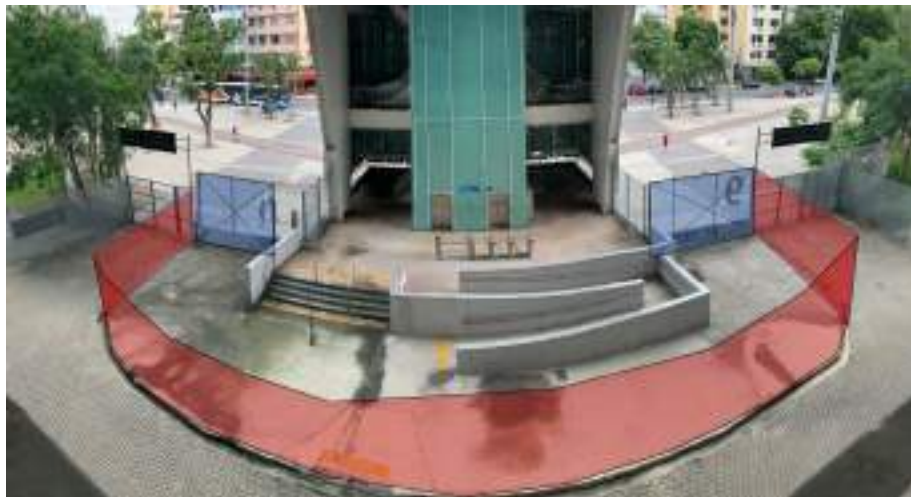
Figura 13: Criação de isolamento e cercamento do espaço para permitir a operacionalização do espaço de forma independente do Estádio nos mesmos padrões do Estádio (Belgo Nylonfor® ou equivalente)

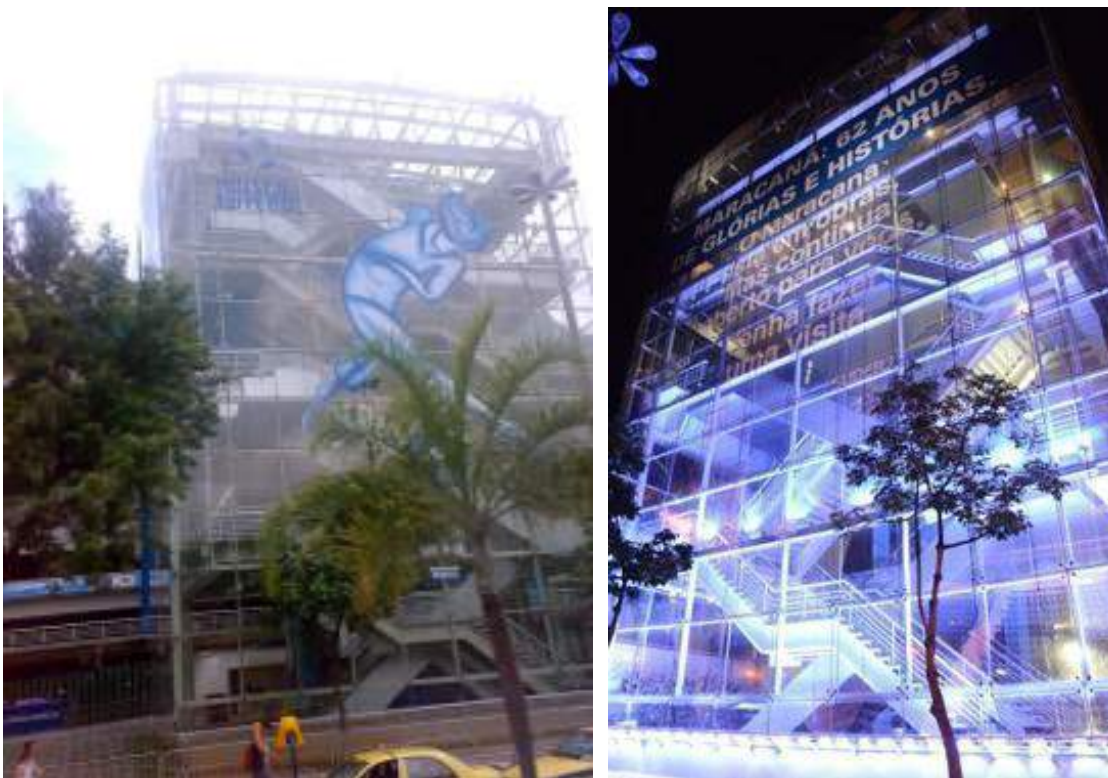
Figura 14: Imagem do Antigo Museu do Futebol no Maracanã na Torre de Vidro, em 2007. A ideia é retornar com o acervo e atividade e restaurar o espaço para este fim

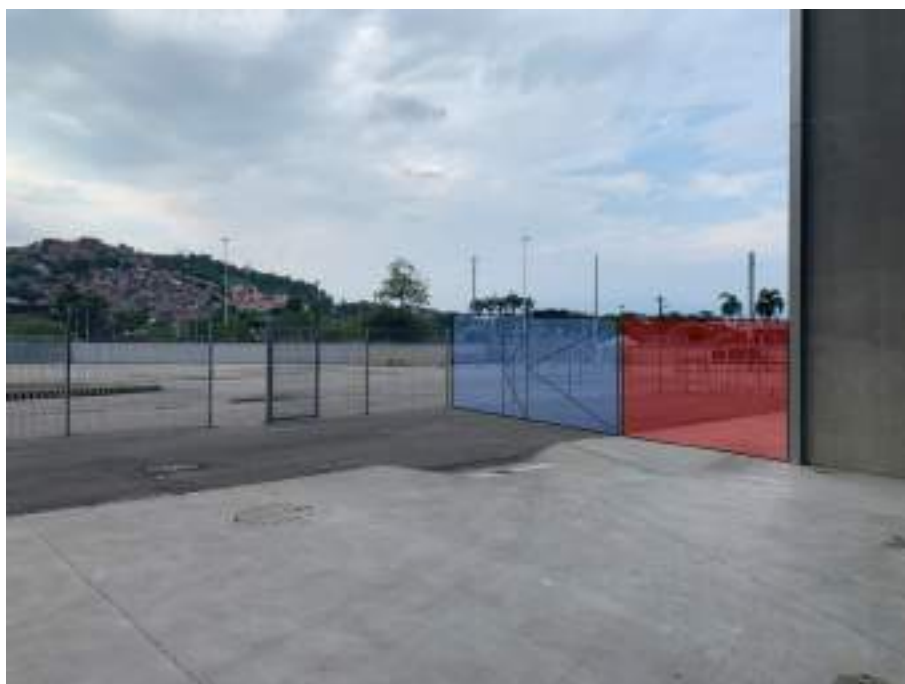
Figura 15: Portão (em azul) e barreira fixa (em vermelho) permitem o isolamento e restrição de acesso à área de embarque e desembarque das delegações e artistas

Detalhamento: Criação de portão de acesso e cercamento dos espectadores VIP e VVIP e Tribuna de Honra (Chefes de Estado) com acesso nos Portões 1 e 2, nos mesmos padrões construtivos do Complexo (Belgo Nylonfor® ou equivalente), isolando o espaço crítico da área de embarque e desembarque dos atletas e delegações.

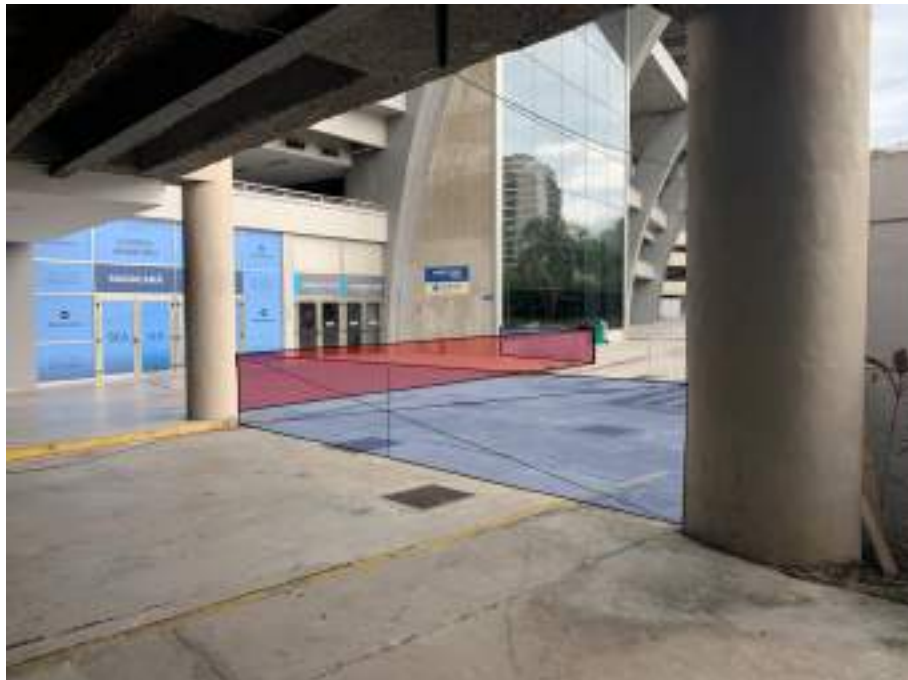
Figura 16: detalhe do cercamento baixo (em vermelho) e portões (em azul)

Detalhamento: Criação, nos mesmos padrões construtivos do Complexo (Belgo Nylonfor® ou equivalente), de portão de acesso e cercamento dos profissionais de imprensa/broadcast e convidados do hall de elevadores para os camarotes, separando-os do público geral;

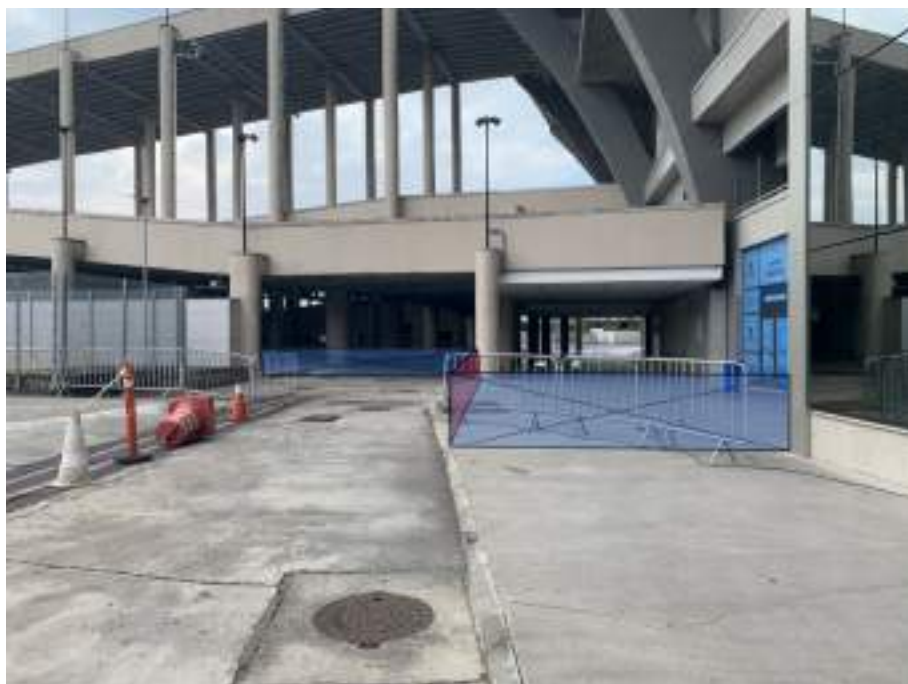
Figura 17: Vista do portão e isolamento do lado do acesso dos espectadores oriundos do Estacionamento P9

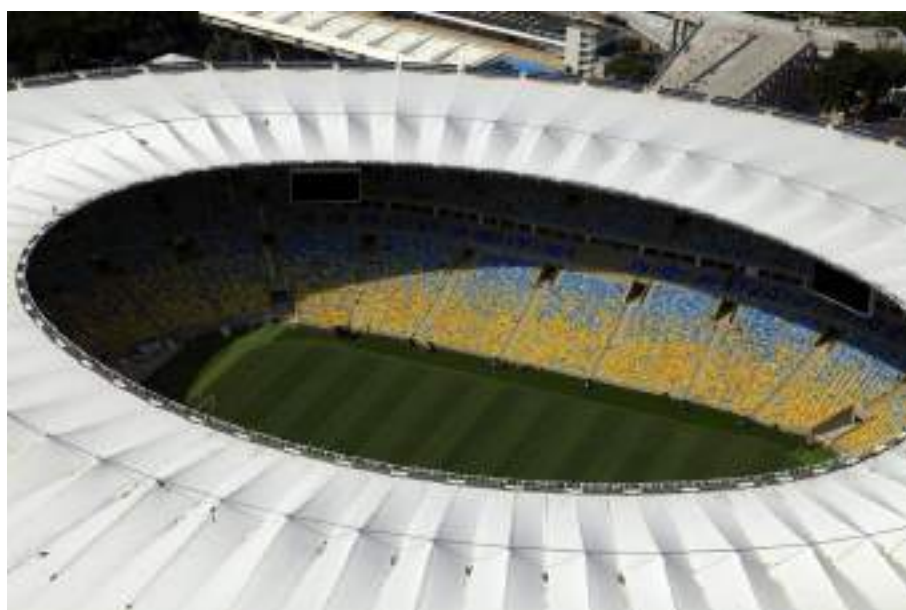
Figura 18: Detalhe da Cobertura do Estádio Maracanã

Detalhamento: Deverá ser realizada uma vistoria na cobertura do estádio por empresa especializada, seguindo o manual de manutenção do fabricante, corrigindo quaisquer falhas ou não conformidades encontradas.

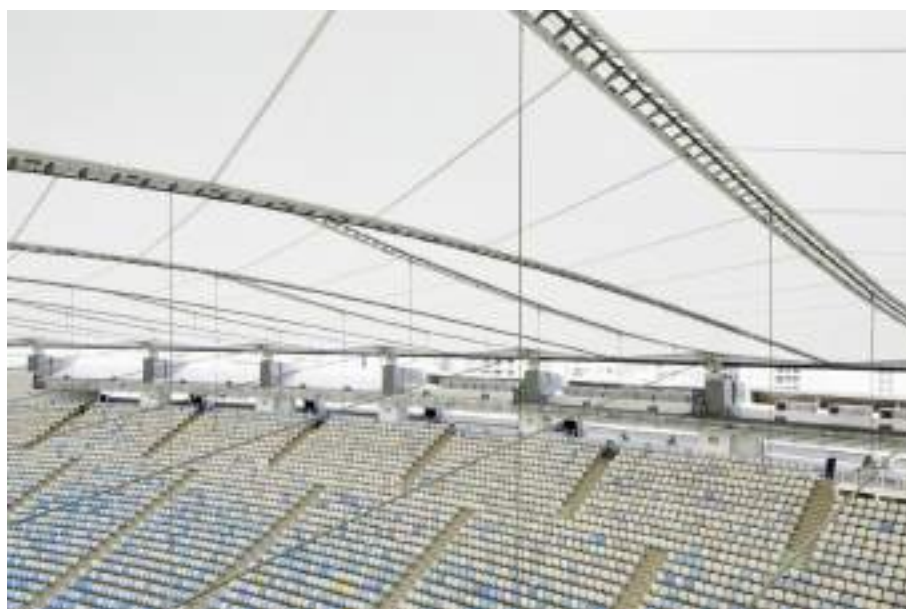
Figura 19: Mais detalhes do toldo que forma a cobertura do Estádio

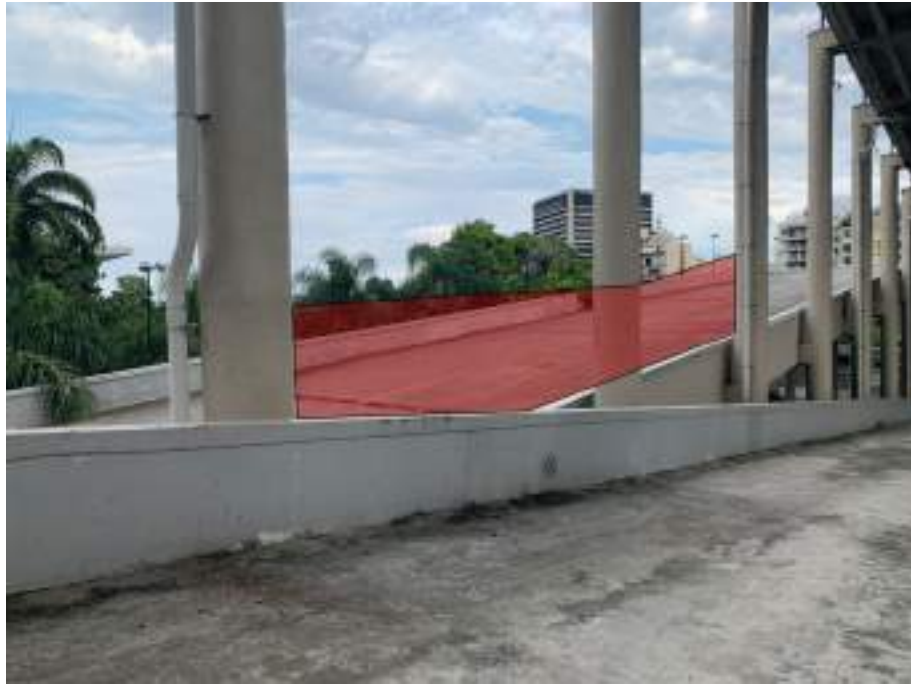
Figura 21: Detalhe da Barreira fixa (em vermelho) que impede o acesso indevido de espectadores de um setor ao outro

Detalhamento: Implementação de cercamento fixo nos acessos, nos mesmos padrões construtivos do Complexo (Belgo Securifor® ou equivalente), para a segregação dos espectadores por setor, evitando acessos indevidos aos diversos setores.

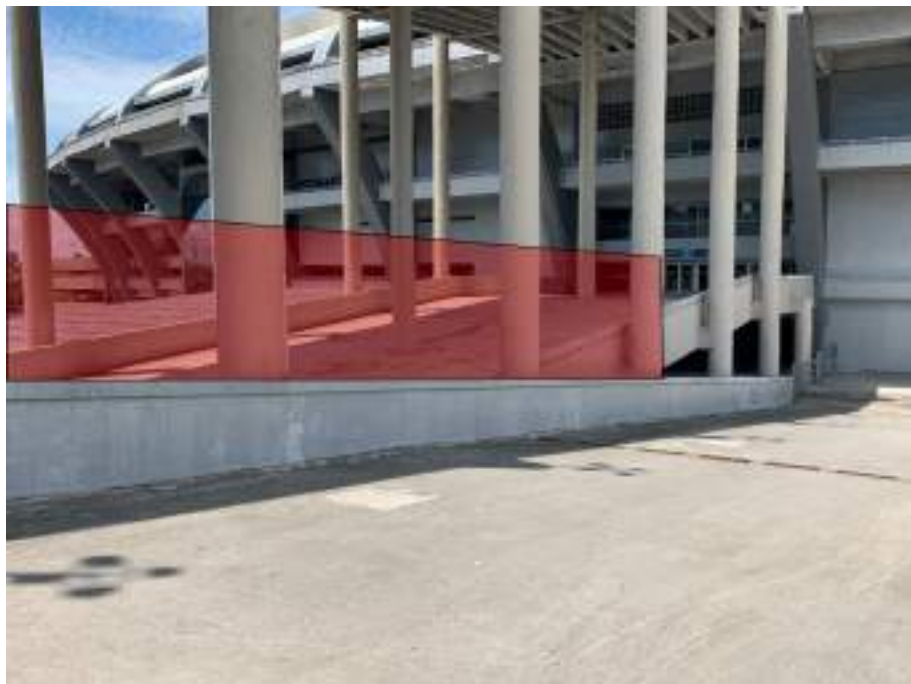
Figura 22: Mais detalhamento de isolamento com barreira fixa para impedir acesso indevido de espectadores de um setor ao outro

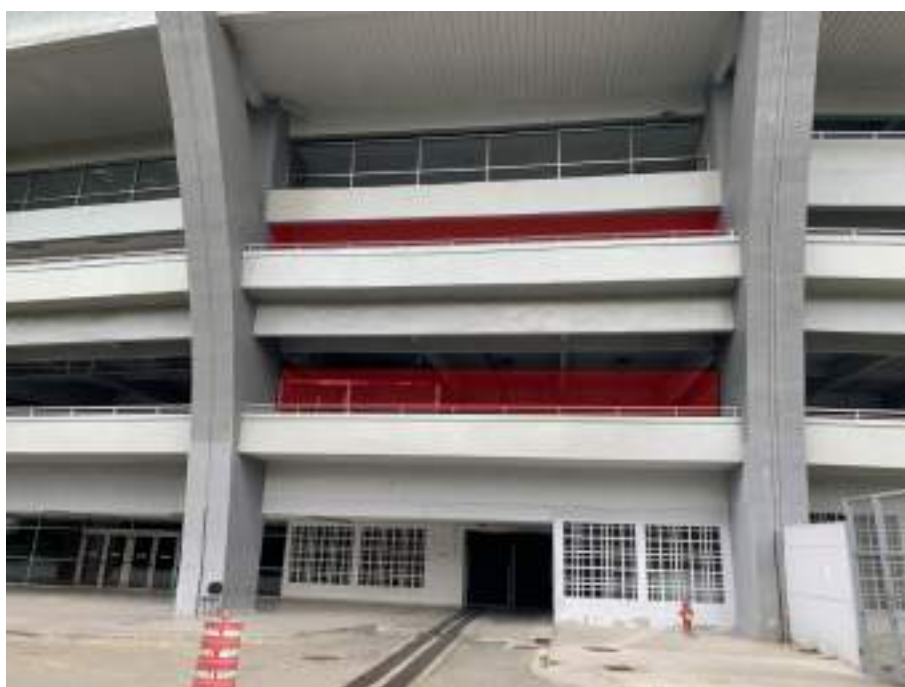
Figura 24: Cercamento fixo para isolar a torcida visitante e evitar que os espectadores atirem objetos na imprensa e convidados VIP

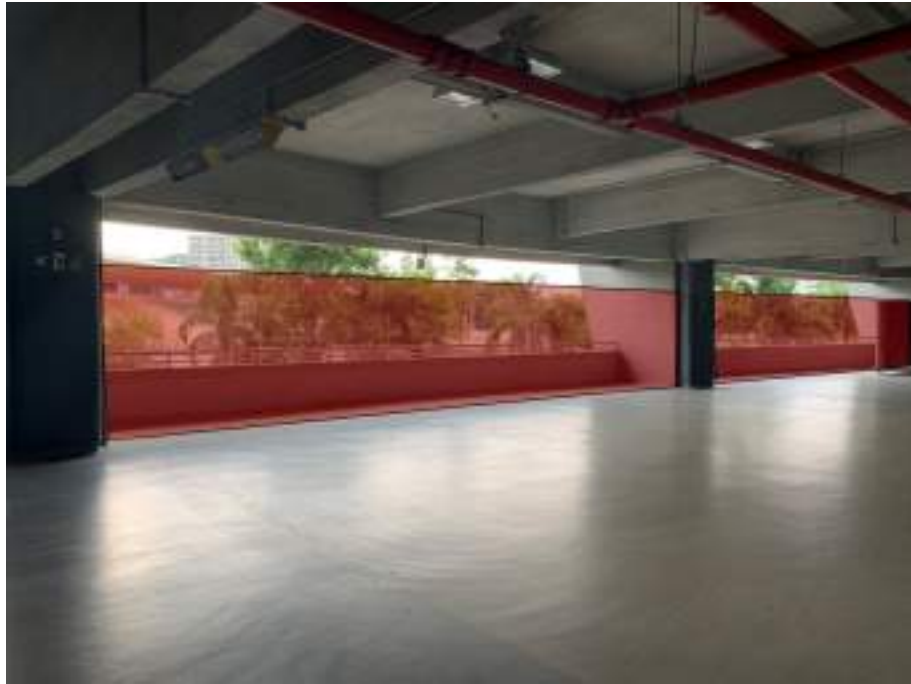
Figura 25: Perspectiva de dentro para fora da varanda onde ficam a torcida visitante

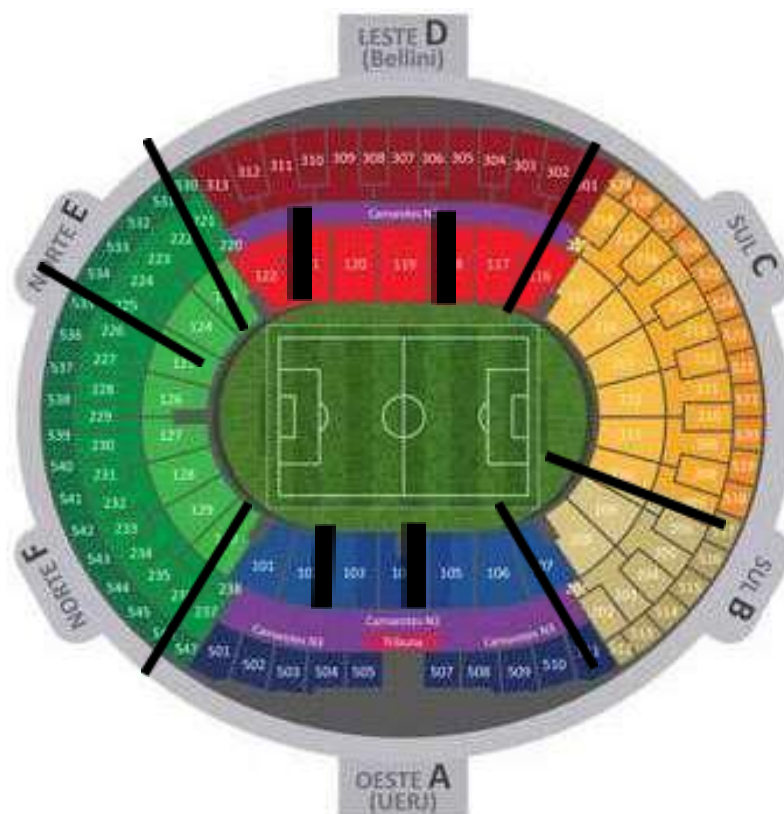
Figura 26: Pontos de divisão de Setor e Torcida no Estádio Maracanã

Detalhamento: Deverá ser instaladas divisórias adequadas e fixas, dentro da legislação vigente, em material que permita a visibilidade, nas divisões de setores e entre torcidas.

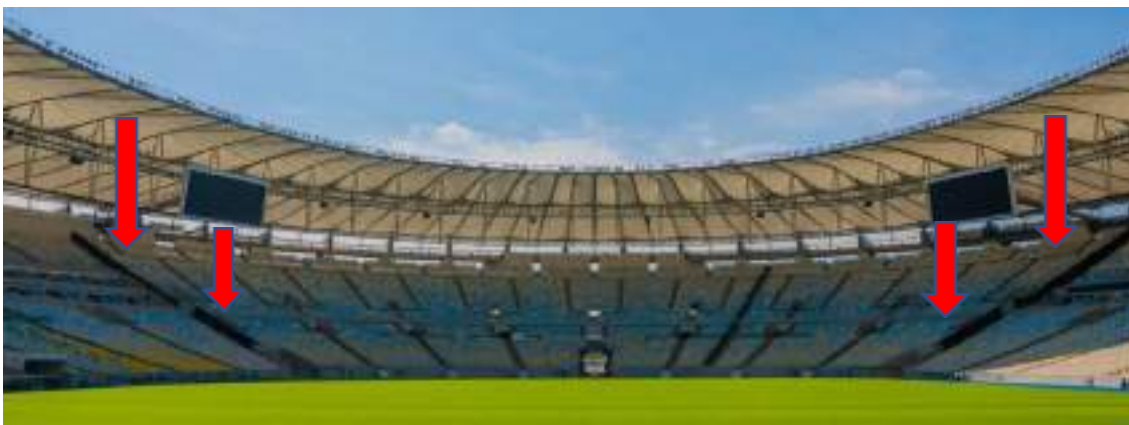
Figura 27: Divisórias atuais no Lado Norte do Estádio

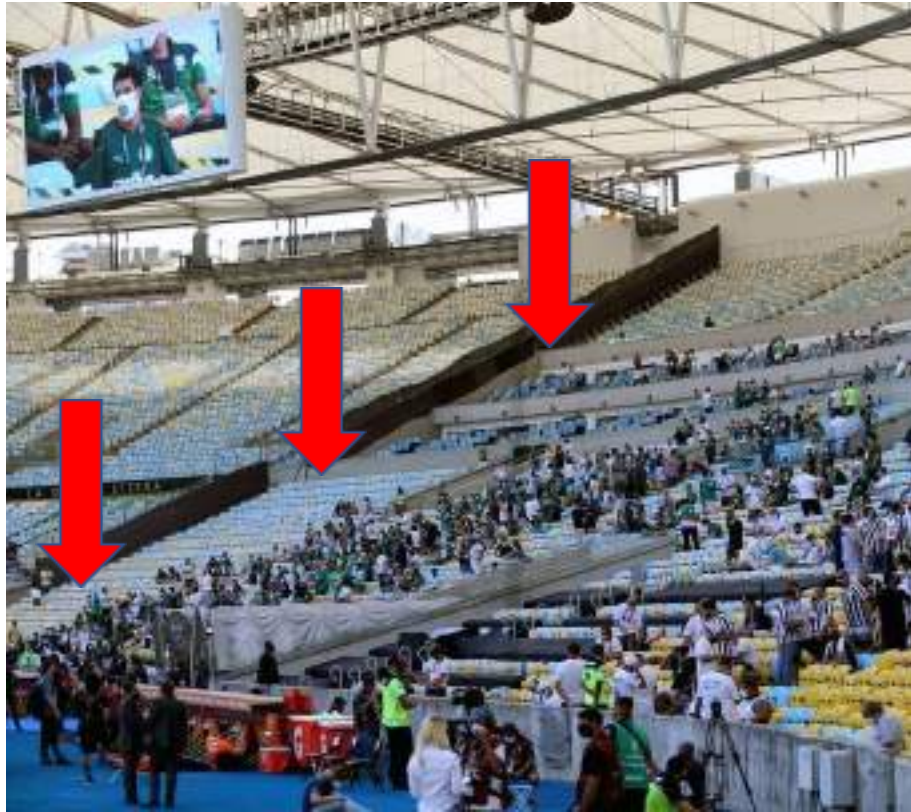
Figura 28: Divisória atual do Estádio na Final da Libertadores 2020.

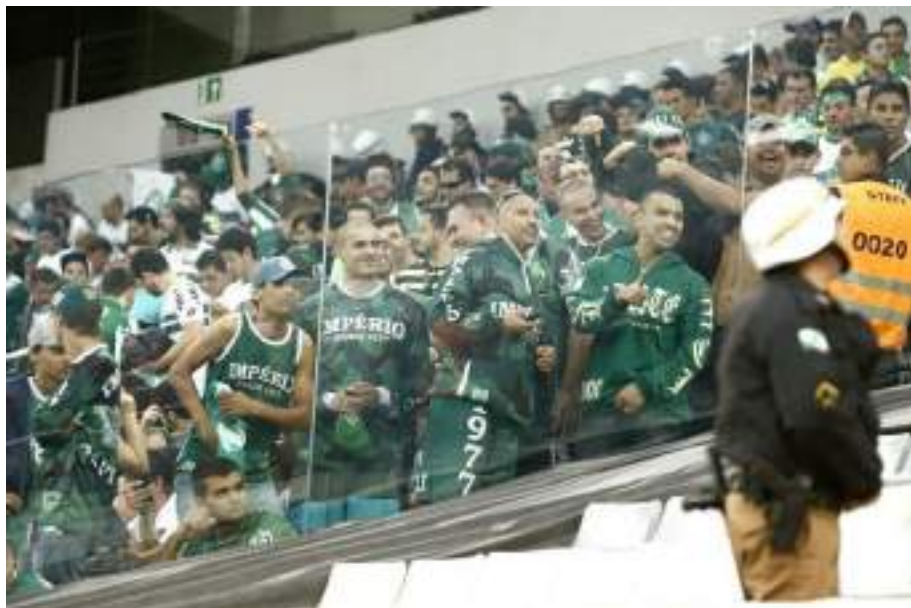
Figura 29: Exemplo de divisória ideal para a separação de torcida no Estádio

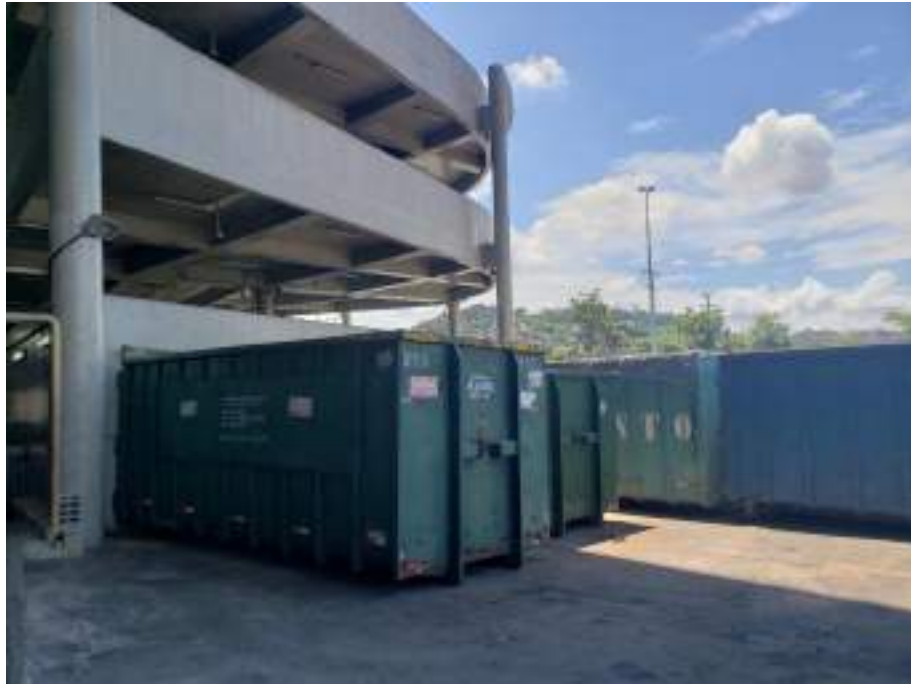
Figura 30: Imagem de onde os resíduos atualmente são armazenados e que não seguem as normas vigentes do PGRS

Detalhamento: Adequação a legislação vigente, ajuste e modernização do espaço existente de coleta e armazenamento de resíduo orgânico gerado no Estádio.

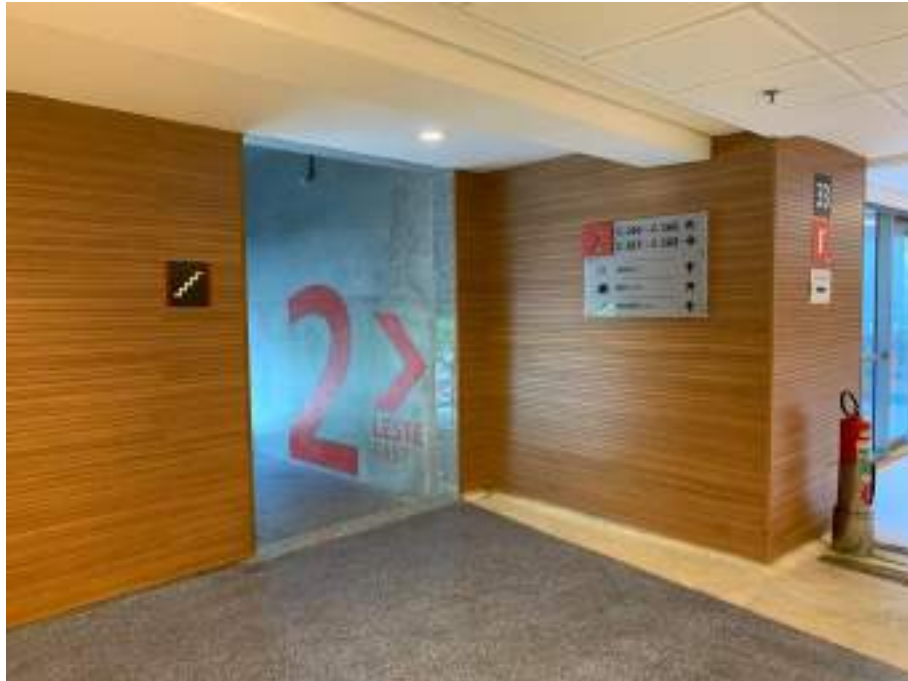
Figura 31: Imagem de um dos locais onde devem ser instaladas as portas.

Detalhamento: Os acessos para as escadas de evacuação dos camarotes não possuem portas, é necessário a instalação de portas com barra de pânico e molas que garantam o correto fechamento, sempre seguindo o mesmo padrão já instalado no estádio. Ao total são 4 vãos no setor leste (2 vãos no Pavimento Térreo e 2 vãos no 2º Pavimento) e 8 vãos no setor oeste (2 vãos no Pavimento Térreo, 2 vãos no 2º Pavimento, 2 vãos no 3º Pavimento e 2 vãos no 4º Pavimento).

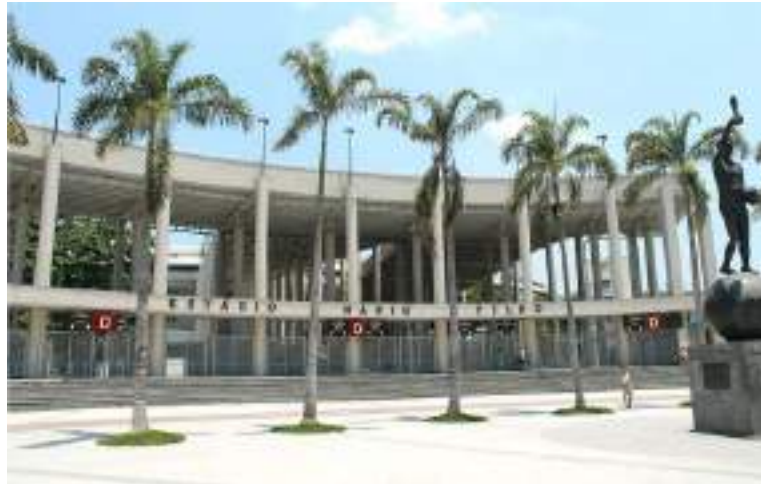
Detalhamento: O Estádio foi entregue em 2013 e depois de 9 anos ainda não passou por nenhuma pintura interna, como banheiros, salas operacionais, corredores de circulação, etc.. e externa, sendo o problema mais visível nas rampas monumentais e abóbodas superiores.

Figura 32: Acesso Leste (Bellini)

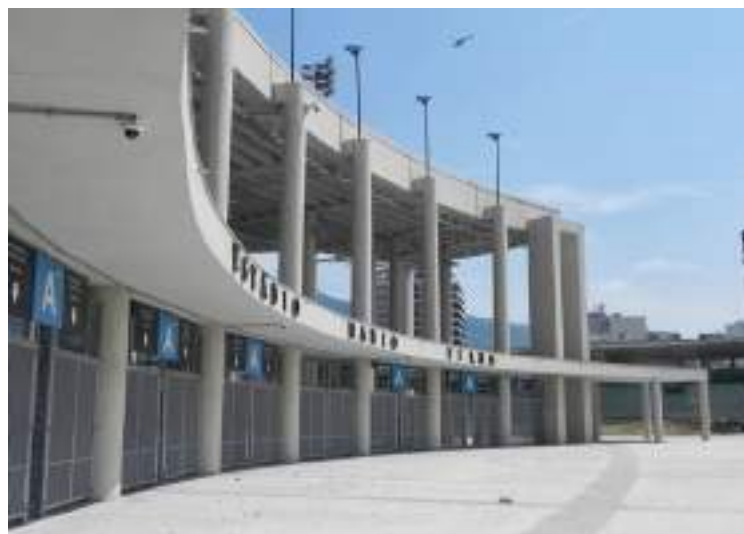
Figura 33: Acesso Oeste (UERJ)

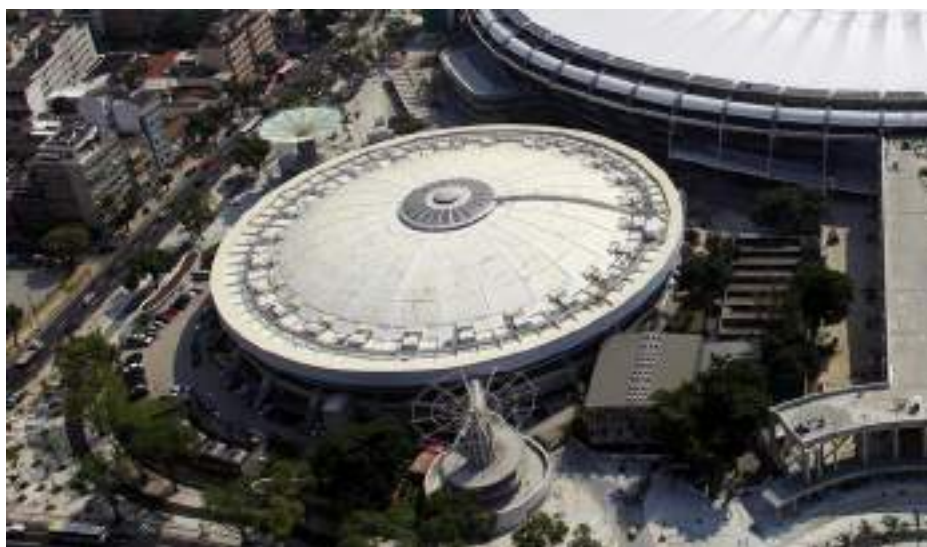
Figura 34: Imagem aérea da cobertura do Ginásio Maracanãzinho

Detalhamento: A cobertura do Ginásio tem um histórico de problemas decorrentes da ação de intempéries provocando fissuras na camada de impermeabilização que ocasionam infiltrações e problemas correlatos. A cobertura necessita de uma verificação sendo proposta uma ação para solucionar os problemas identificados.

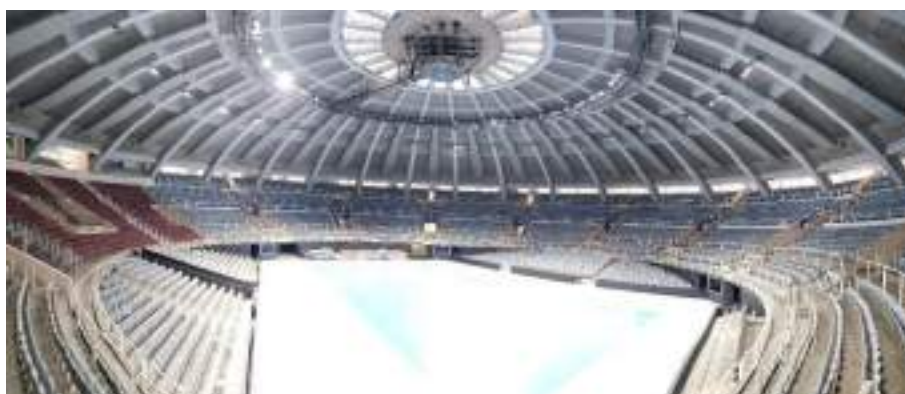
Figura 35: Atualmente o Ginásio não conta com o equipamento de infotainment

Detalhamento: O equipamento existente encontra-se desmontado em uma sala do ginásio, porém é um equipamento antigo instalado para os jogos Pan-Americanos 2007, não há peças sobressalentes e precisa ser substituído por um novo. O novo telão deve ser capaz de ser utilizado como placar para as diferentes modalidades esportivas, deve ser possível ser baixado com facilidade por meio de talhas elétricas (ou similares) para a realização de manutenção e/ou ser desmontado quando necessário para a realização de eventos específicos. O sistema de som deve ser capaz de reproduzir música, anúncios e avisos.
